PLAN DIRECTEUR DE L'EAU

- Portrait
- Diagnostic
- Plan d'action

Octobre 2015

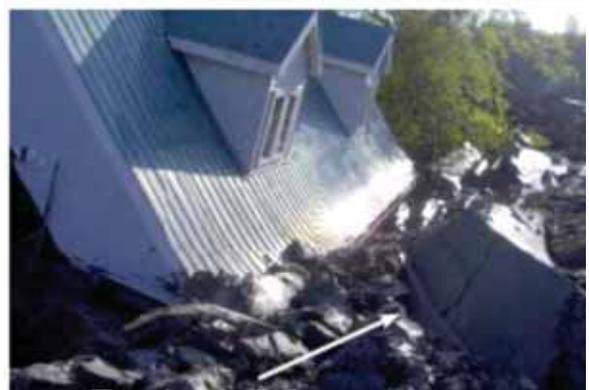
Figure I-13: Destruction d'une résidence lors du glissement de terrain à Saint-Jude en 2010 (Locat *et al.*, 2011).

Un important glissement de terrain est survenu sur le territoire du bassin versant, le long de la rivière Salvail à Saint-Jude, en mai 2010 (Figure I-11). Ce glissement de terrain a emporté la vie de quatre personnes et a causé la destruction de leur résidence, en plus de causer d'importants dommages aux infrastructures locales, soit à l'aqueduc, à une section de la route, ainsi qu'aux lignes électriques et de téléphone (Figure I-12, Figure I-13 et Figure I-14) (Locat *et al.*, 2011).

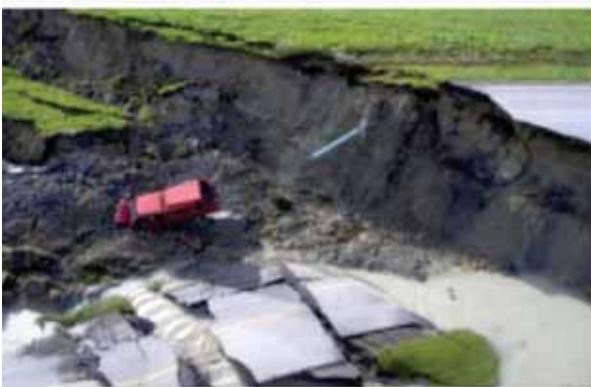
Figure I-12: Destruction de la route à la suite du glissement de terrain à Saint-Jude en 2010 (Locat *et al.*, 2011).

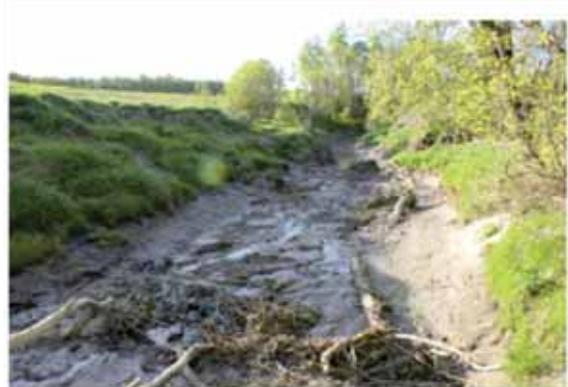
Figure I-14: Perturbation de l'écoulement de la rivière Salvail, en aval du glissement de terrain (Locat *et al.*, 2011).

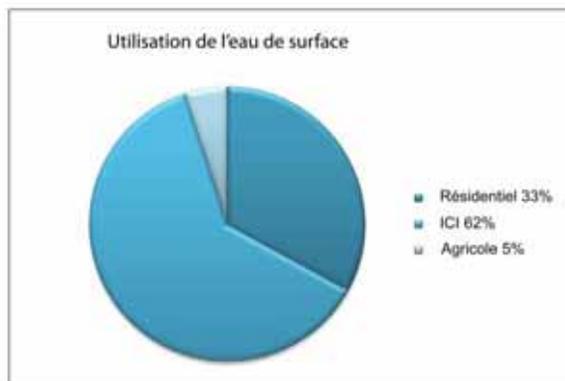
Figure 4-9 : Utilisation (%) de l'eau potable consommée sur l'ensemble du bassin versant en provenance des eaux de surface.

Sur la totalité de l'eau potable en provenance des eaux de surface utilisée dans le bassin versant, 62% est consommée par les industries, commerces et institutions (ICI) alors que seulement 33% de l'eau de surface est consommée par le secteur résidentiel et 5% par le secteur agricole. Quant à l'eau souterraine, 52% est consommée par le secteur résidentiel, alors que 31% est consommée par le secteur agricole et 17% par les industries, commerces et institutions (ICI) (Figure 4-10). Sur la totalité de l'eau potable disponible sur le territoire du bassin versant, certaines MRC du bassin versant consomment davantage (au prorata de la population). C'est le cas des MRC La Haute-Yamaska, Les Maskoutains et Brome-Missisquoi. De plus, 98,5% de l'eau de surface est consommée par seulement quatre MRC, soit (en ordre d'importance) Les Maskoutains (36,7%), La Haute-Yamaska (33,6%), Brome-Missisquoi (22,1%) et Acton (6,2%) (Tableau 4-6). Dans le même ordre d'idée, le Tableau 4-5 montre que les MRC qui consomment le plus d'eau souterraine (au prorata de la population) sont la Haute Yamaska (30%), les Maskoutains (17%), Rouville (14%), Brome-Missisquoi (13%) et Acton (12%) (Tableau 4-5). Les Tableau 4-5 et Tableau 4-6 illustrent les

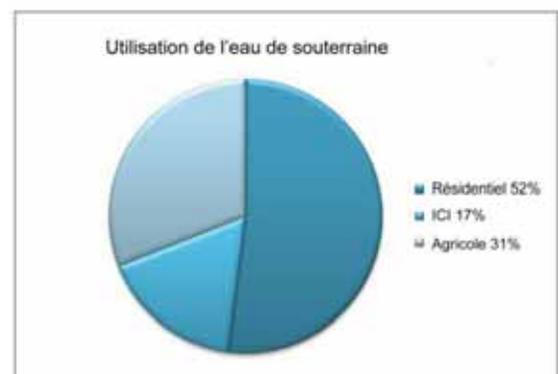
Figure 4-10 : Utilisation (%) de l'eau potable consommée sur l'ensemble du bassin versant en provenance des eaux souterraines.

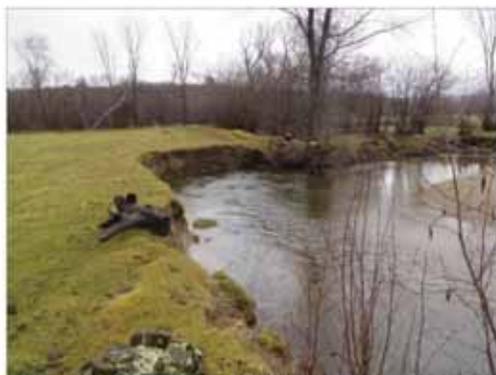
Erosion des berges de la rivière North Branch

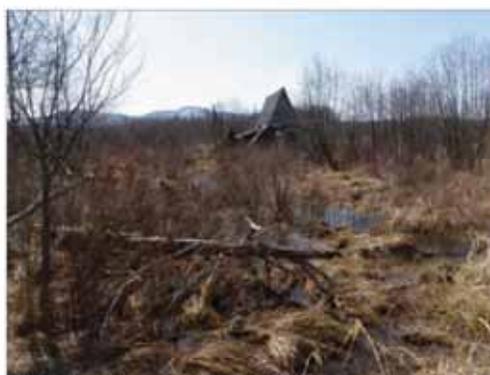
Milieux humides riverains à proximité de la rivière Yamaska-SE

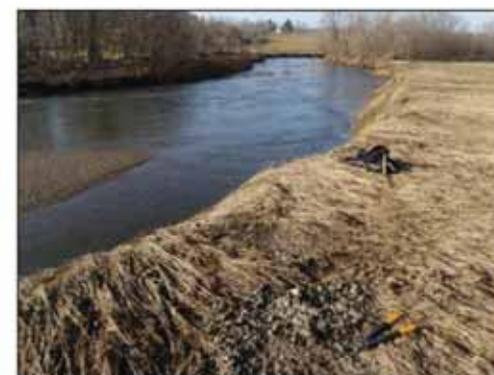
Laisses de crues sur la plaine inondable de la rivière Yamaska-SE

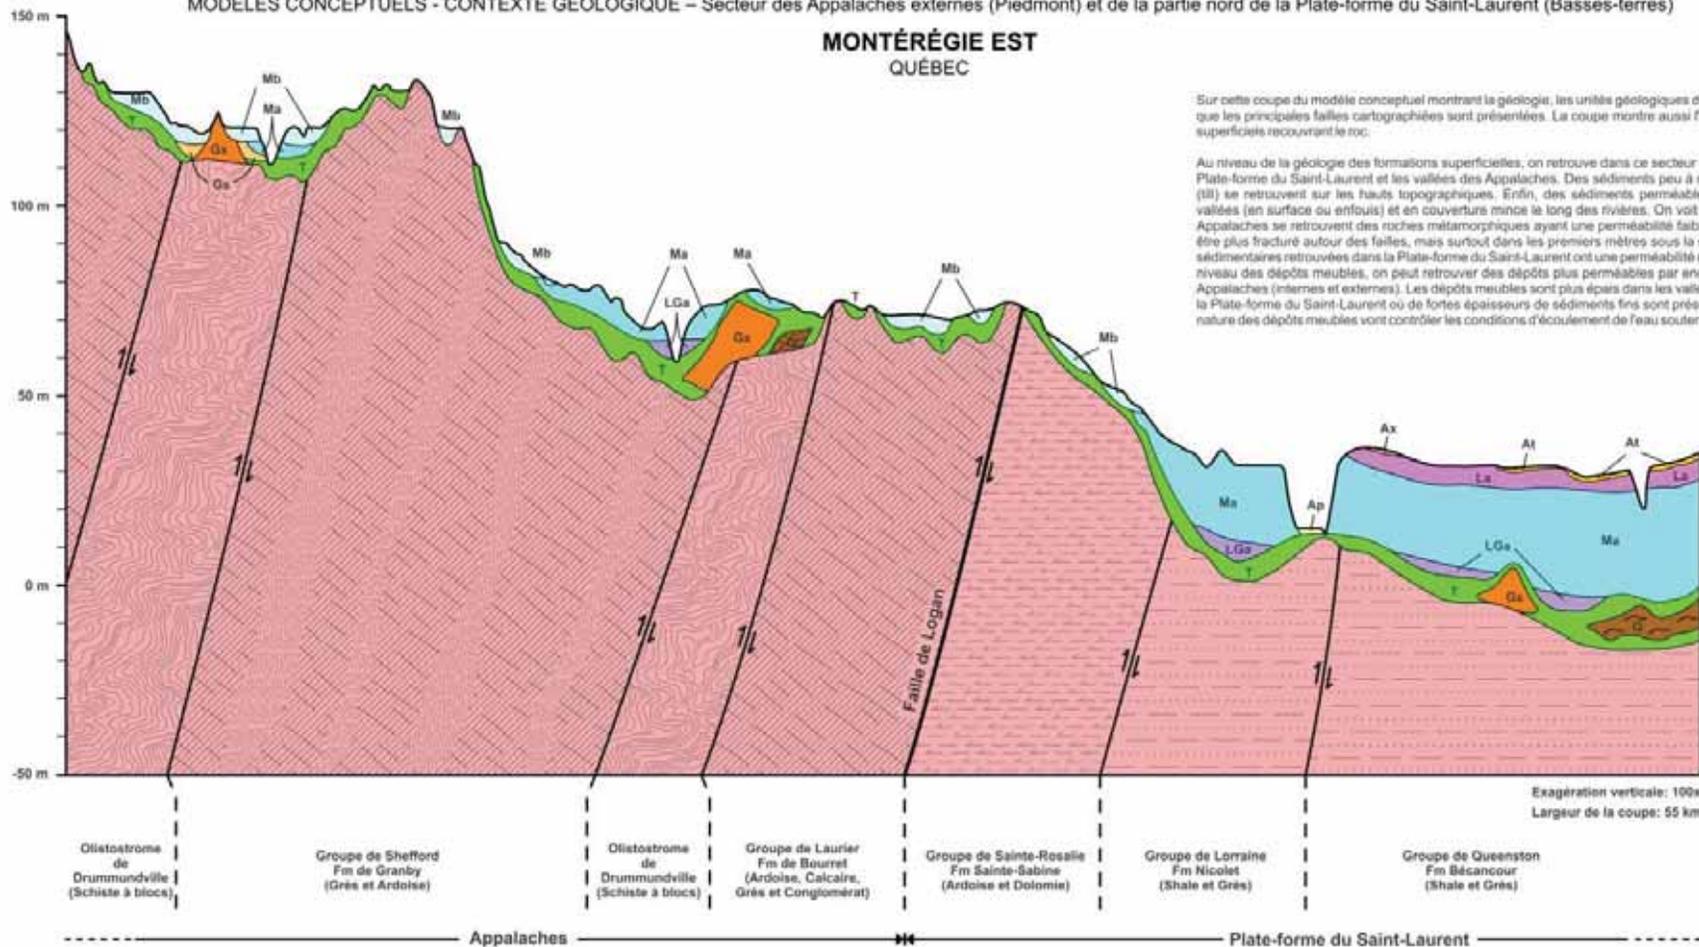
Sur cette coupe du modèle conceptuel montrant la géologie, les unités géologiques du roc, leurs lithologies ainsi que les principales failles cartographiées sont présentées. La coupe montre aussi l'assemblage de sédiments superficiels recouvrant le roc.

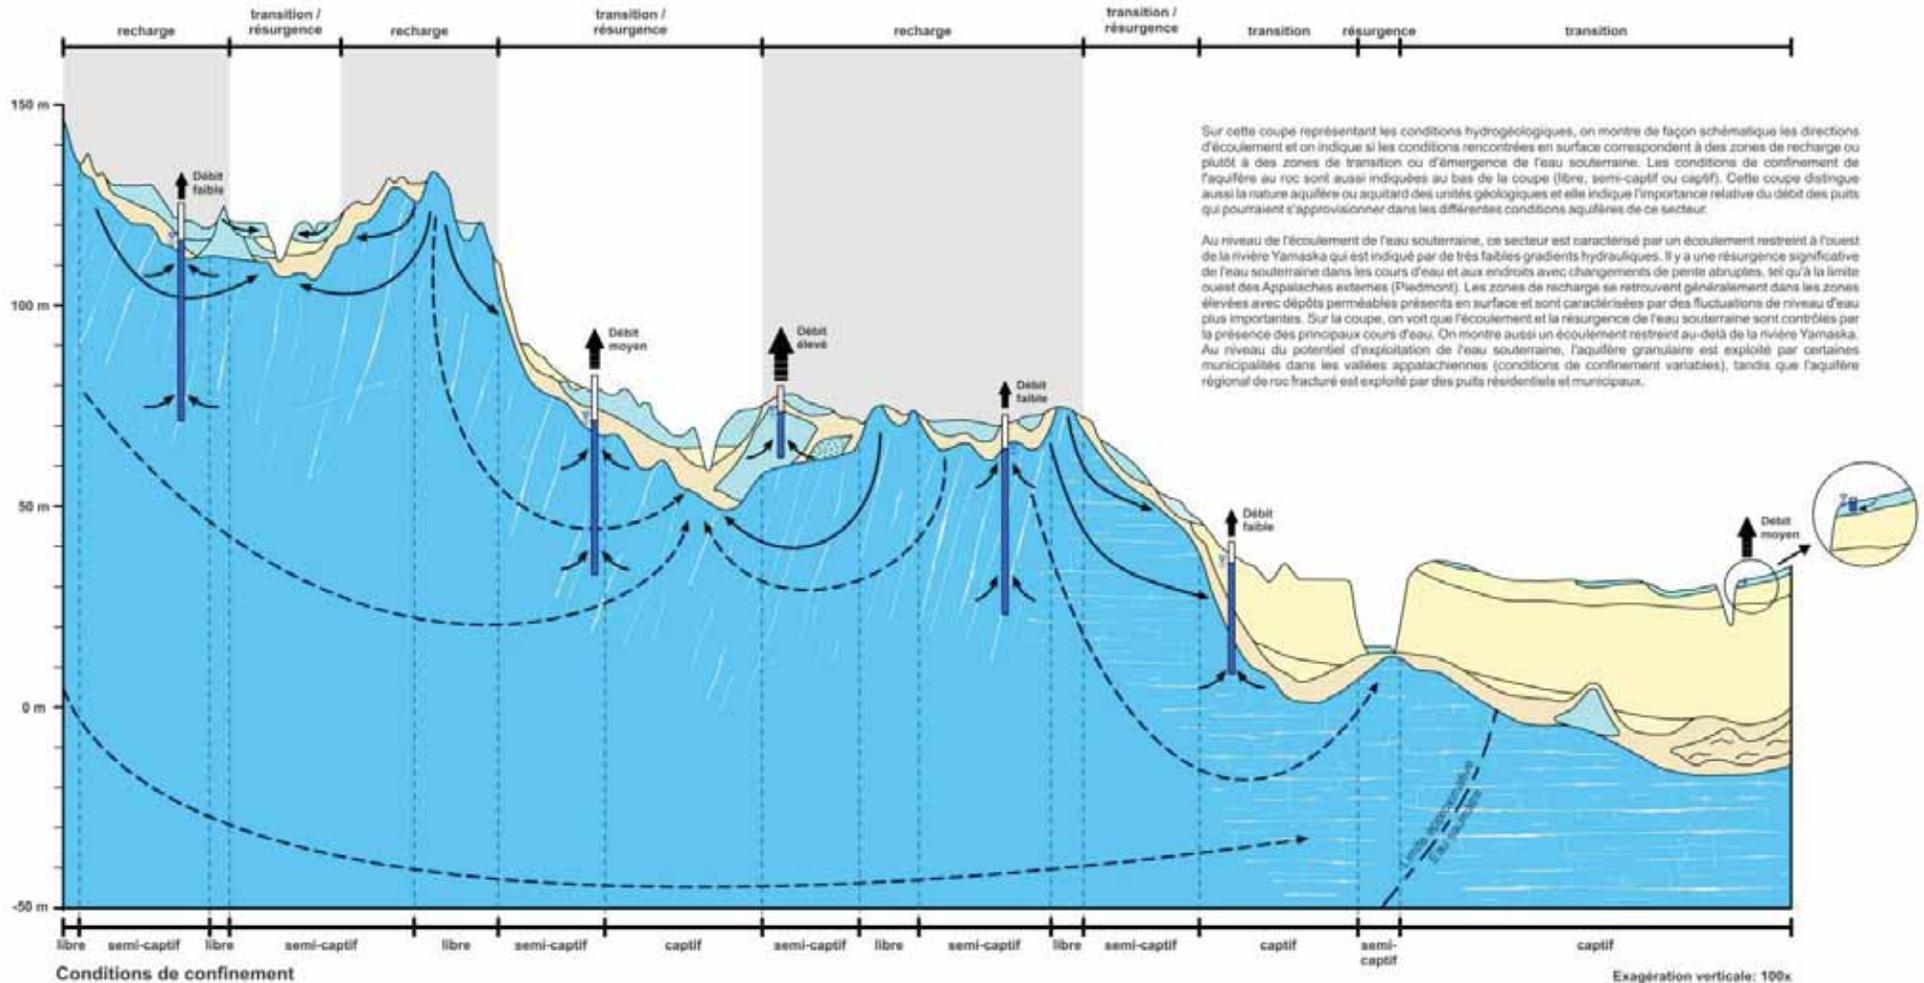
Sur cette coupe représentant les conditions hydrogéologiques, on montre de façon schématisée les directions d'écoulement et on indique si les conditions rencontrées en surface correspondent à des zones de recharge ou plutôt à des zones de transition ou d'émergence de l'eau souterraine. Les conditions de confinement de l'aquifère au roc sont aussi indiquées au bas de la coupe (libre, semi-captif ou captif). Cette coupe distingue aussi la nature aquifère ou aquitard des unités géologiques et elle indique l'importance relative du débit des puits qui pourraient s'approvisionner dans les différentes conditions aquifères de ce secteur.

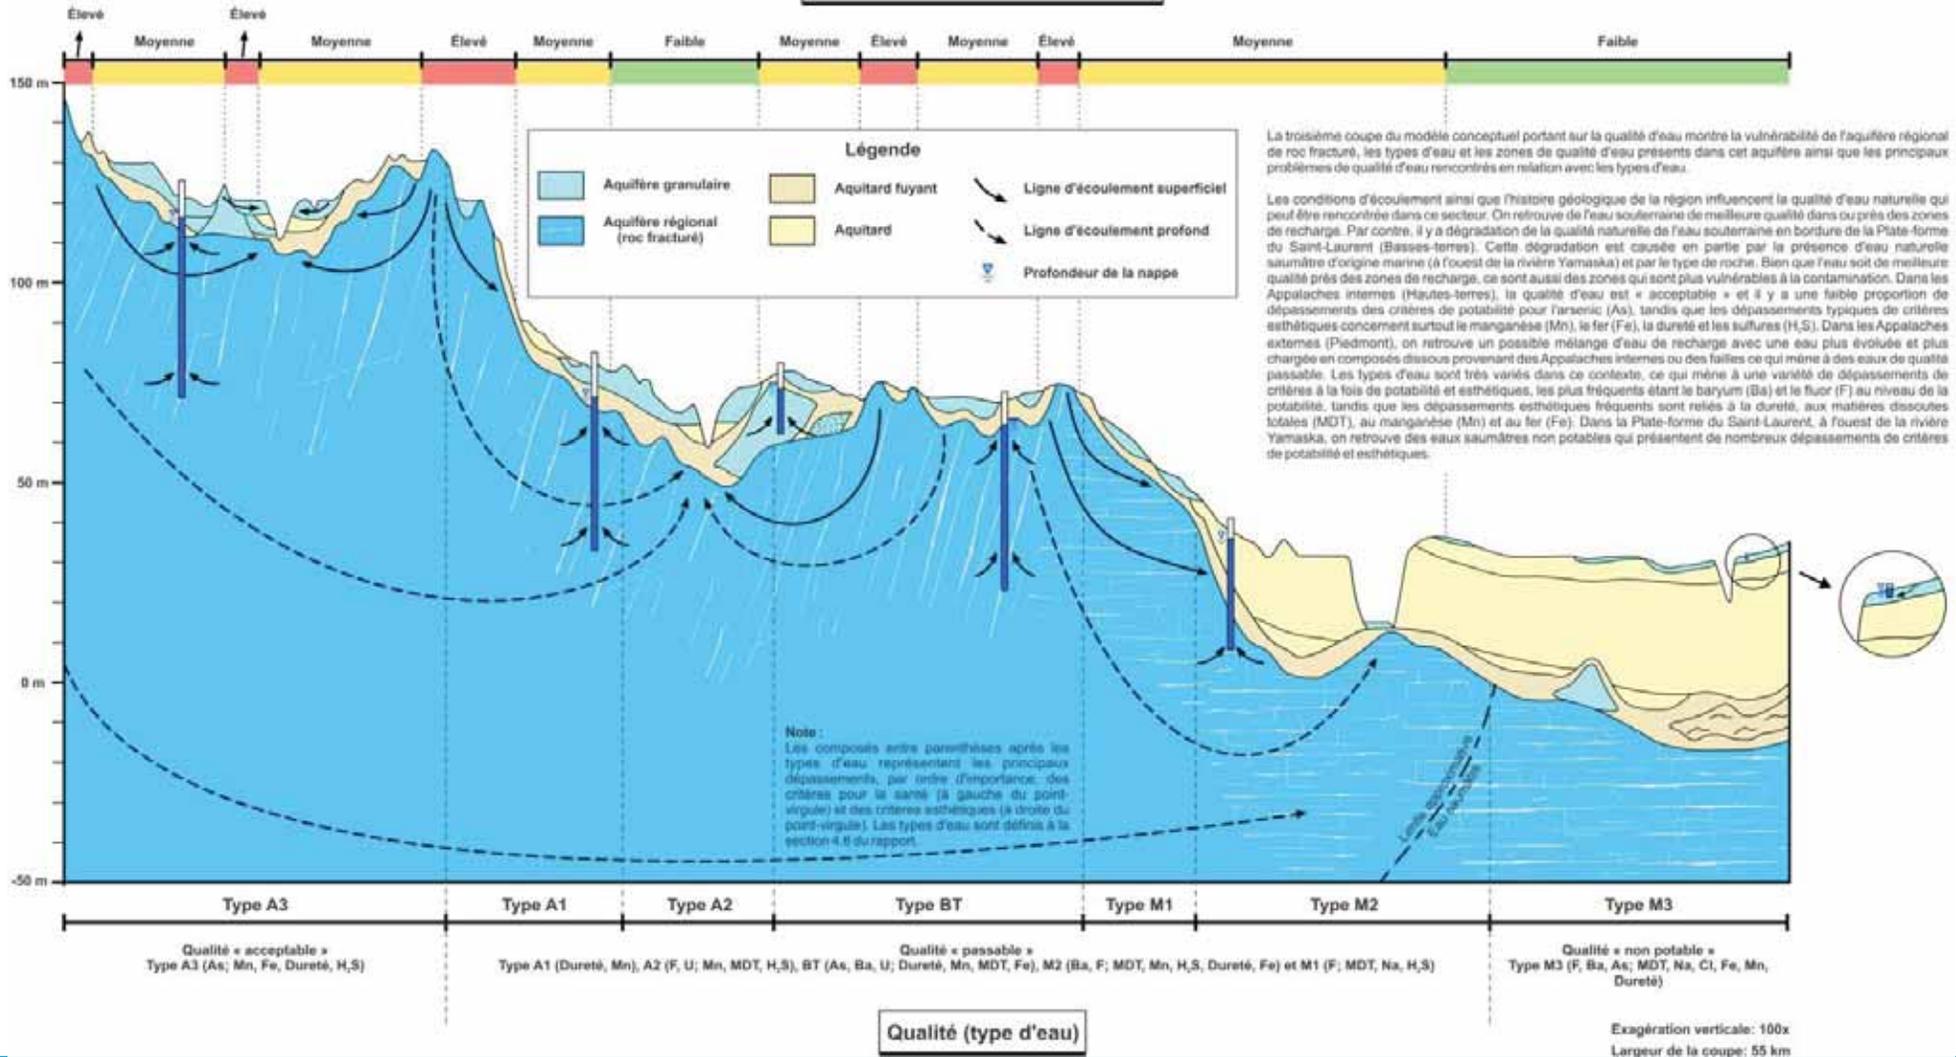
La troisième coupe du modèle conceptuel portant sur la qualité d'eau montre la vulnérabilité de l'aquifère régional de roc fracturé, les types d'eau et les zones d'eau présents dans cet aquifère ainsi que les principaux problèmes de qualité d'eau rencontrés en relation avec les types d'eau.
